Sürtünme tamburu motorunu yenileme

Orijinal performans ve kullanım ömrü için

Sürtünme tamburu motorunu yenileme ile makine çalışma süresinin uzaması

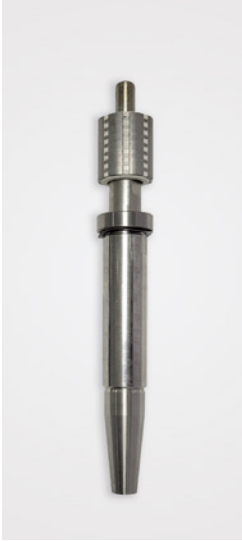
Tambur shaftı

Sürtünme tamburu bobin oluşumunda kritik bir rol oynar. Her bir sarım pozisyonunda bulunan sürtünme tamburu motoru, entegre bir tambur mili mekanizması aracılığıyla iplik kılavuz tamburunu tahrik eder.

Motorun sökülün entegre komponentleri, yağlı veya gresli kir partiküllerini gidermek için iyice temizlenir. Yatakların, aşınmış tambur milinin, koruma kapağının değiştirilmesi ve elektronik PCB'nin kalibrasyonu, sürtünme tambur motorunun orijinal performansının geri kazanılmasına yardımcı olur. Rieter tarafından sunulan çözüm sorunsuz çalışmanın yanı sıra tüm sarım pozisyonlarında kesintisiz üretim ve düzgün bobin oluşumu sağlar.

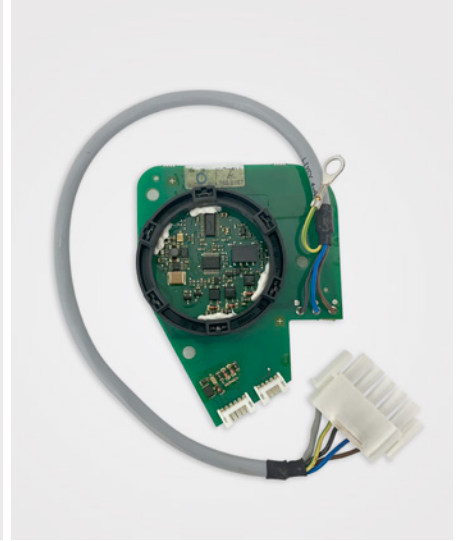
Elektronik PCB

Sürtünme tamburu motorlarındaki iç parçalar, sürekli çalışma nedeniyle zamanla aşınma eğilimindedir. Mekanik tahrik elemanlarının bu tolerans dışı komponentleri zamanında tespit edilmezse, elektronik devre kartları gibi komponentlerin arızalanmasına neden olabilir. Bu da tambur motorunun tamamen bozulmasına yol açarak büyük üretim kaybına neden olur.
