Tân trang khu vực điều khiển

Cải thiện giao diện người dùng của máy nhờ tân trang khu vực điều khiển

3559-v1 vn 2301

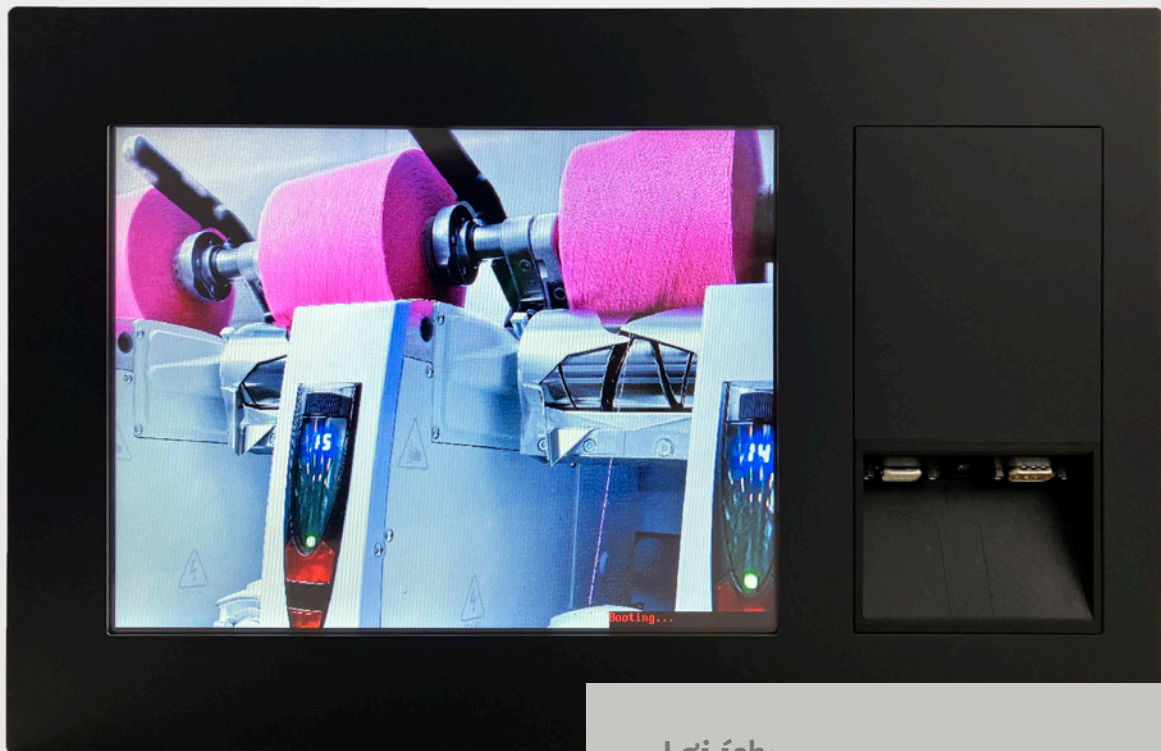
Để đảm bảo độ tin cậy của việc vận hành và cải thiện tốc độ xử lý

- Hiển thị trực quan rõ ràng giúp nhân viên vận hành thao tác dễ dàng
- Cải thiện khả năng tiếp cận
- Điều khiển bằng cảm ứng đáng tin cậy
- Kéo dài tuổi thọ máy

Khu vực điều khiển được tích hợp trong đơn vị điều khiển năng lượng của máy. Nó quản lý và lưu trữ các thông số sản xuất cũng như xử lý dữ liệu cần thiết cho vận hành máy đánh ống. Việc trao đổi dữ liệu thời gian thực với các cụm máy phụ đang hoạt động diễn ra trong khu vực điều khiển trung tâm của máy. Thao tác thay đổi các thông số hoạt động, giám sát hiệu suất và các hoạt động bảo trì đòi hỏi phải vận hành thường xuyên tại khu vực điều khiển.

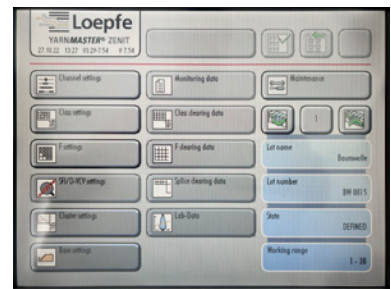
Sau khi sửa chữa

Bảng điều khiển cảm ứng bị đơ có màn hình LCD bị mờ được thay thế bằng các thành phần mới để đảm bảo chức năng hoạt động bình thường của giao diện máy. Ngoài ra, mạch nguồn pin đã được sửa đổi để lưu giữ dữ liệu tốt hơn. Việc sử dụng các phụ tùng ban đầu giúp khôi phục hiệu suất ban đầu. Một trung tâm dịch vụ sửa chữa được ủy quyền của hãng Rieter có thể thực hiện dịch vụ sửa chữa phòng ngừa cho khu vực điều khiển.

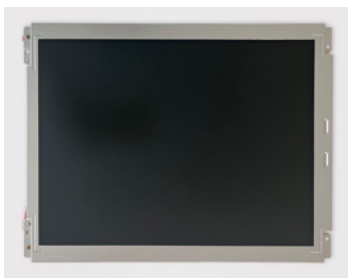
Màn hình LCD

Bảng điều khiển cảm ứng

Cụm máy in

Bảng cơ sở

Bo mạch xử lý

Hộp pin đã sửa đổi

Hãng Rieter cung cấp dịch vụ nâng cấp khu vực điều khiển với kit dụng cụ sửa chữa bao gồm bảng điều khiển cảm ứng mới, màn hình LCD và các thành phần điện tử rời khác.
